ПАСПОРТ

I. НАИМЕНОВАНИЕ ПАМЯТНИКА **УСАДЬБА ЗИПАЛОВОЙ. КОНТОРА.**

I. НАИМЕНОВАНИЕ ПАМЯТНИКА УСАДЬБА ЗИПАЛОВОЙ. ДОМ ЗИПАЛОВОЙ.

I. НАИМЕНОВАНИЕ ПАМЯТНИКА УСАДЬБА ЗИПАНОВОЙ, ГОСТИНИЦА

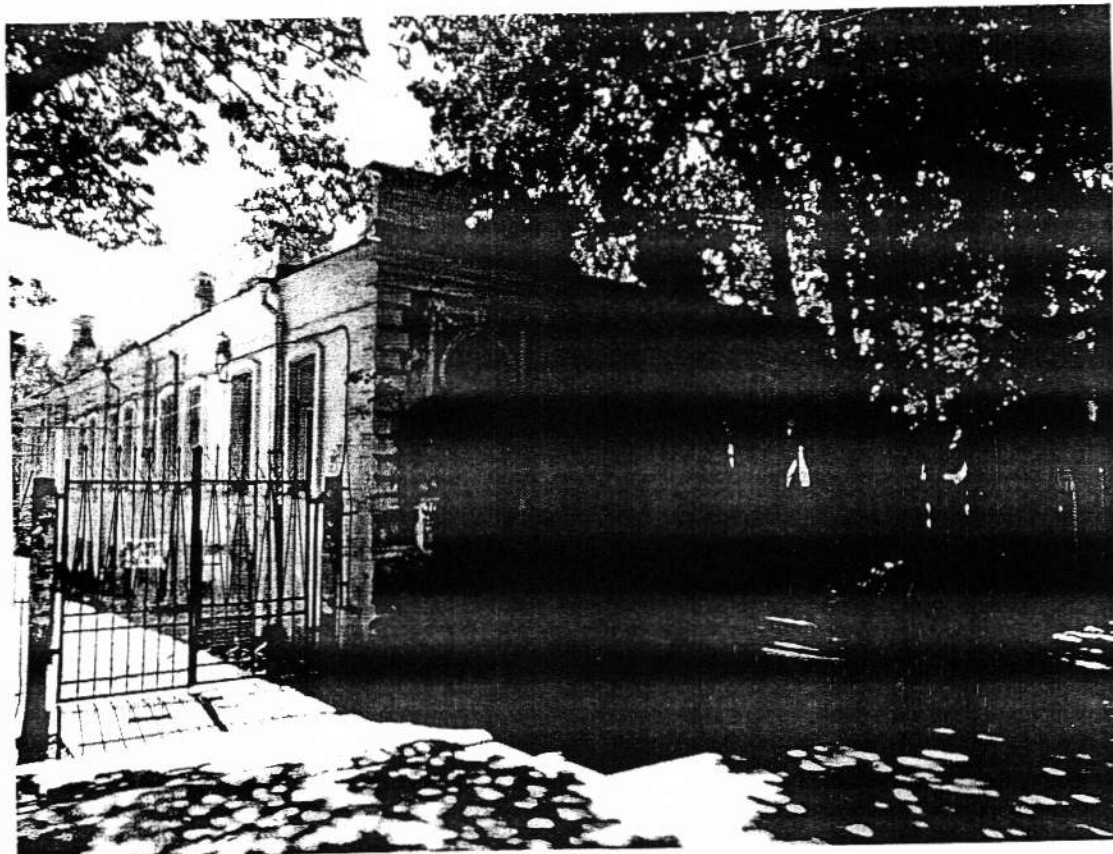
Вид главного фасада памятника «дома Зипаловой»

В несимметричной композиции главного южного фасада слева — раскреповка входа, справа — протяженная часть в шесть оконных осей. Широкие лопатки отделяют на фасаде пять правых оконных осей, в простенках окон — более узкие лопатки с вертикальными филленками. Углы раскреповки и ее нижняя часть рустованы.

Окна подвала главного фасада имеют рамочные наличники с замковым камнем. Подвальный этаж отделен от первого тягой. Арочные окна первого этажа имеют наличники и замковые камни с лепниной в перемычках. На вставках под подоконными досками и лопатках в простенках окон (см. вклейки)

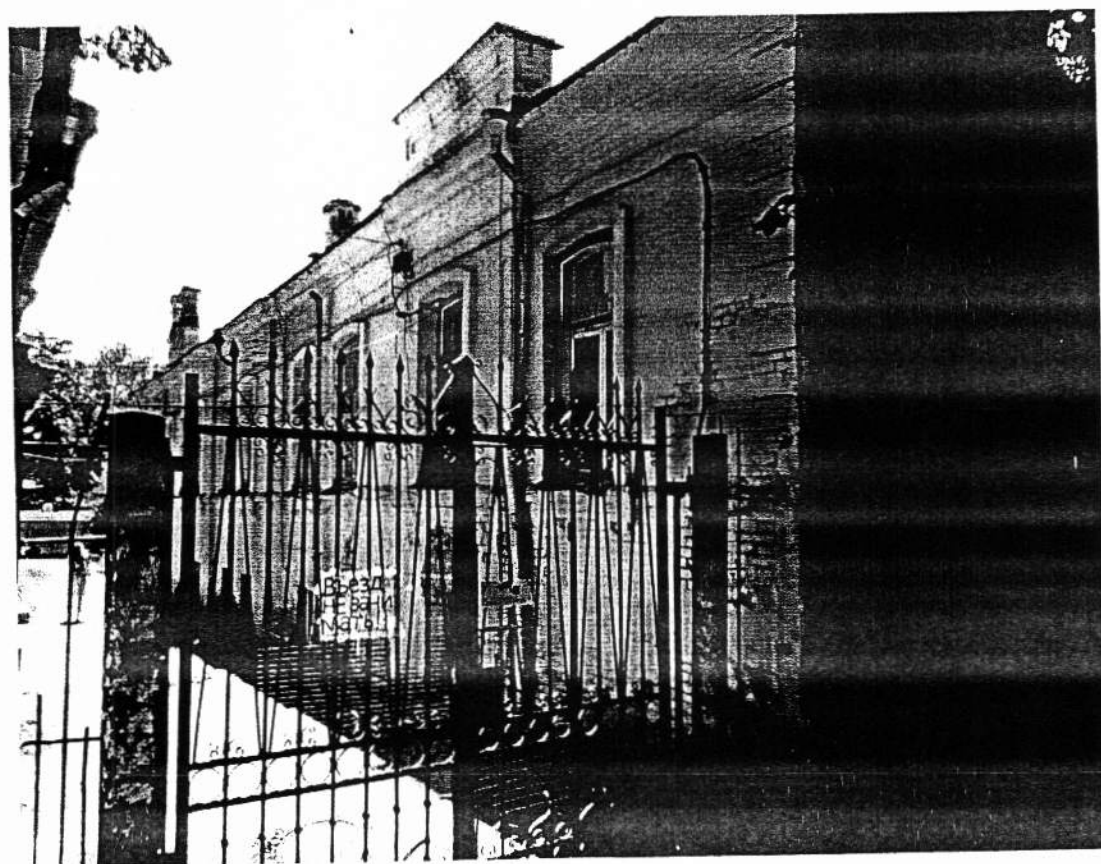
Вид дворового фасада памятника «дома Зипаловой»

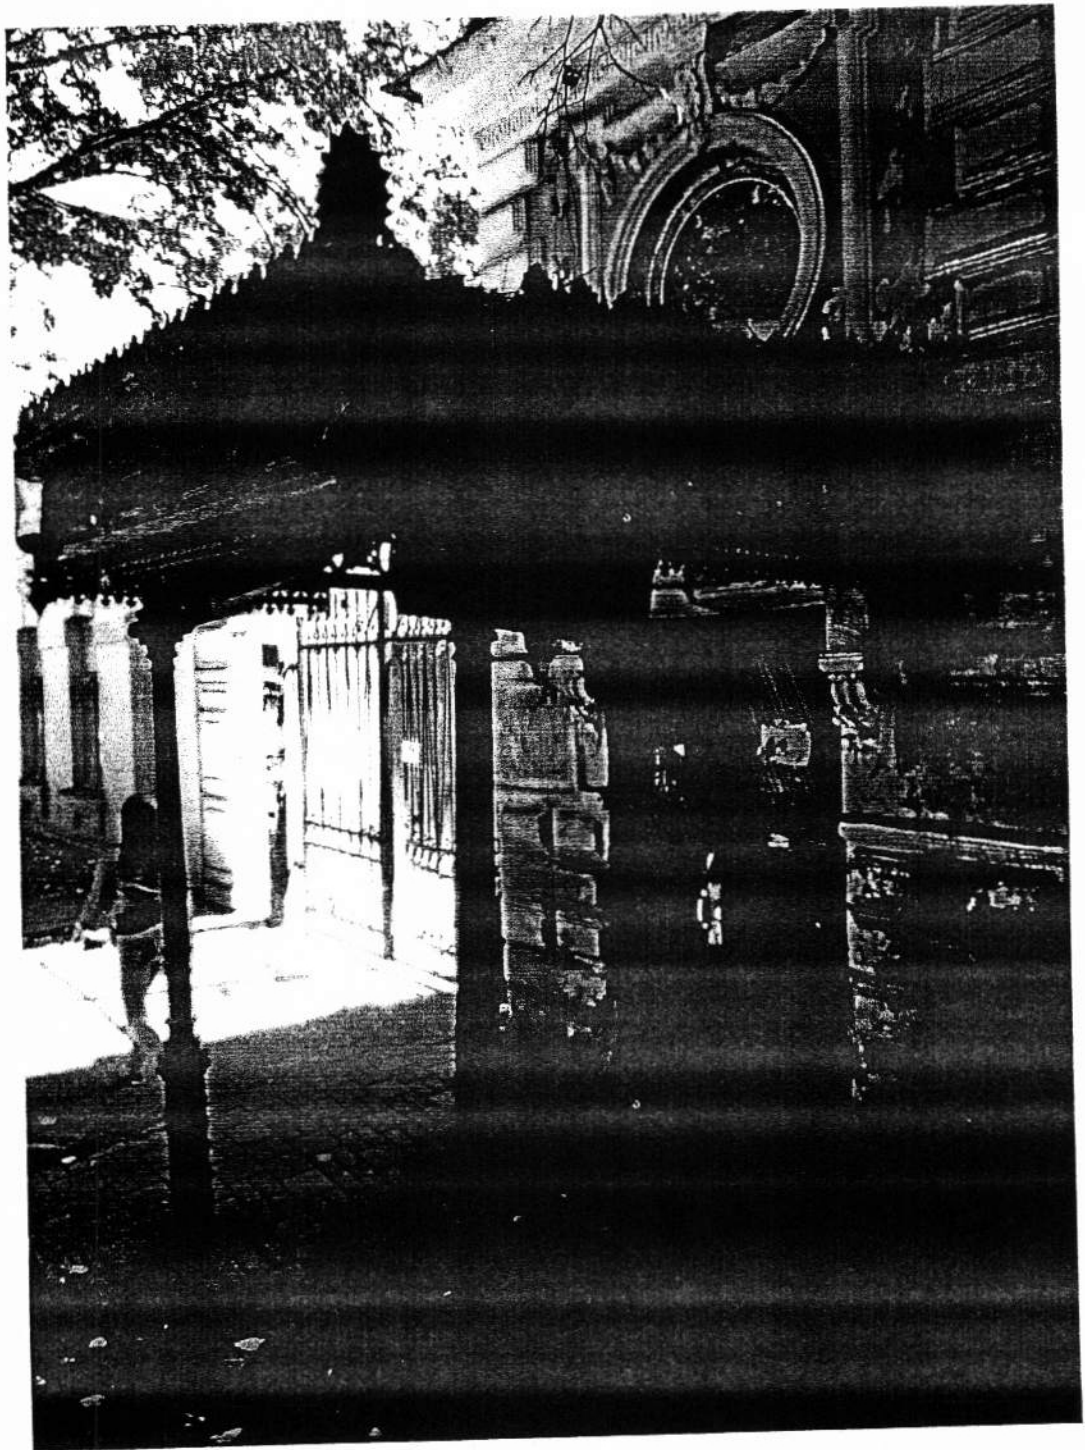
Фрагмент памятника «дома Зипаловой» (металлический навес с ажурным рисунком)

Перед входом фасада металлический навес с ажурным рисунком, опирающийся на две тонкие колонки. Круглое окно над входом, располагается в лепной раме с гирляндами. Фриз раскреповки декорирован меандром. В завершении аттик с картушем.
